Un fulmine sul Gianicolo: “ferita” la statua di Garibaldi

Non si salva neppure Garibaldi: fulmine sulla statua al Gianicolo

►L'onda d'urto ha gravemente danneggiato ►Colpita la lastra con un leone in bassorilievo il basamento: il restauro tocca al Comune Zona transennata, i veicoli possono passare

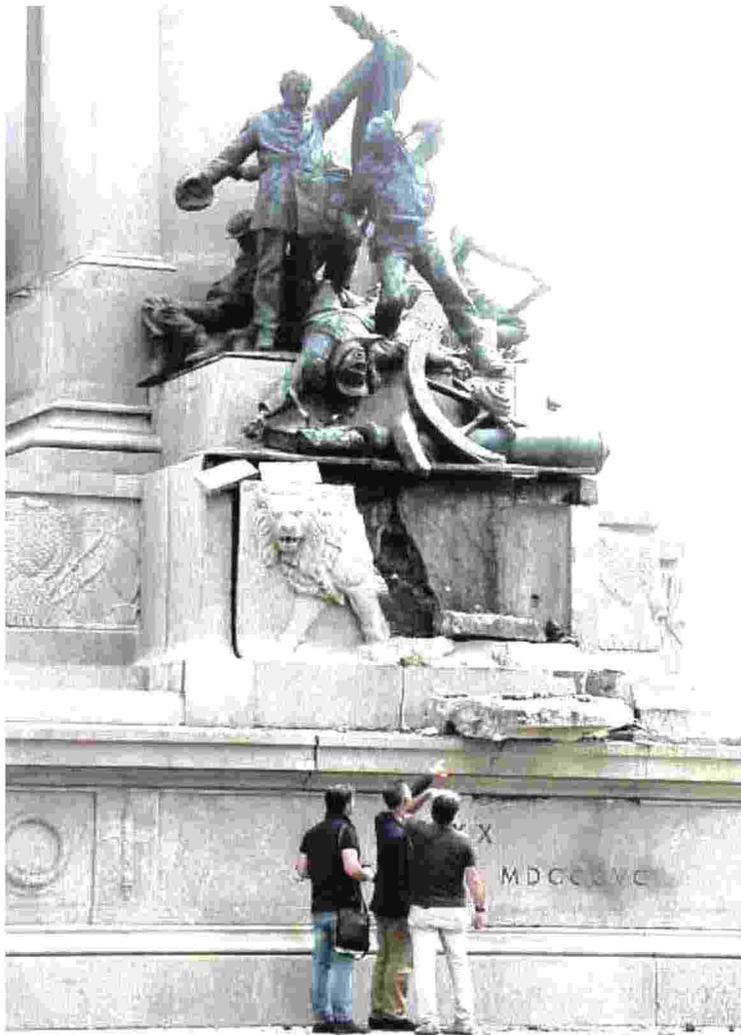
Il crollo. Danni al basamento: zona transennata

Sopralluogo al Gianicolo per i danni del fulmine (foto TOIATI)

«Durante il temporale della mattina di venerdì - ha fatto sapere la Sovrintendenza capitolina ai Beni culturali - un fulmine ha colpito lo spigolo nord-occidentale del basamento in granito che sostiene la statua equestre di Garibaldi al Gianicolo. I tecnici della Sovrintendenza Capitolina, accorsi immediatamente sul posto, con l'ausilio di una piattaforma aerea, hanno rilevato delle lesioni e lo spostamento dei blocchi sul prospetto nord e su quello ovest, in corrispondenza della cornice. L'onda d'urto ha provocato anche la rottura della lastra con il bassorilievo del leone del prospetto ovest in vari blocchi e frammenti di diverse dimensioni.

Inoltre, sono presenti spostamenti e lesioni sulla cornice sottostante il rilievo. I tecnici hanno provveduto alla raccolta dei frammenti di medie e piccole di-

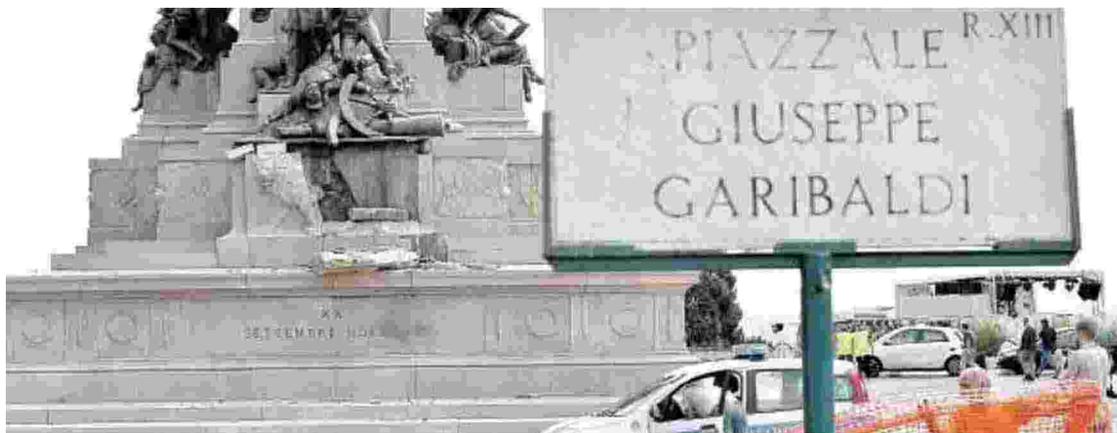
**Sopra, il piazzale
transennato dalla
Polizia Municipale**
(foto LAPRESSE);
**a fianco, la lastra con
il basamento del leone
anch'essa andata
distrutta** (foto TOIATI)
